## Bednění betonových a železobetonových konstrukcí

Ing. Josef Ladra

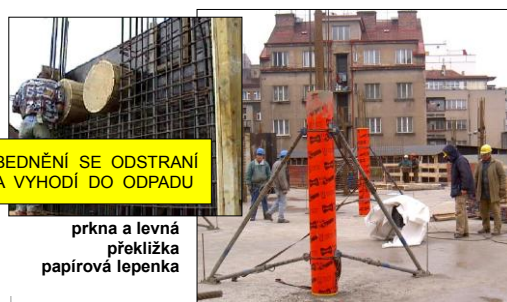
## Jednorázové bednění

**BEDNĚNÍ SE ODSTRANÍ  
A VYHODÍ DO ODPADU**

prkna a levná  
překlička  
papírová lepenka

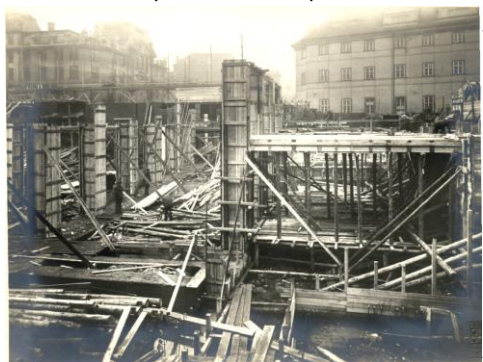
## Tradiční (málo obrátkové) bednění

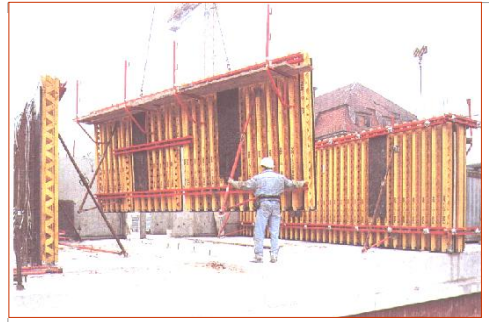
### Osazování panelů nosíkového stěnového bednění

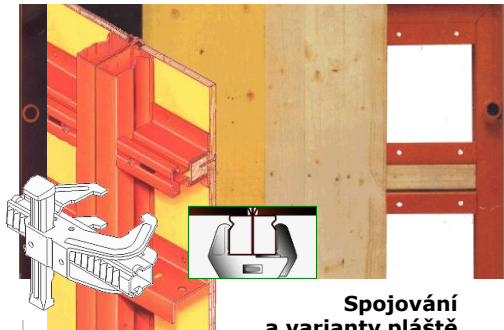
### Konstrukční principy rámového bednění

Spojování  
a varianty pláště

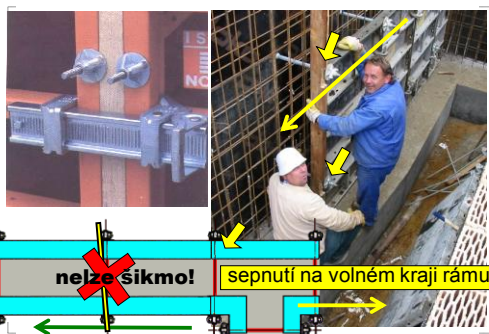
### Spínání (stahování) rámového bednění

nelze šikmo!

sepnutí na volném kraji rámu!

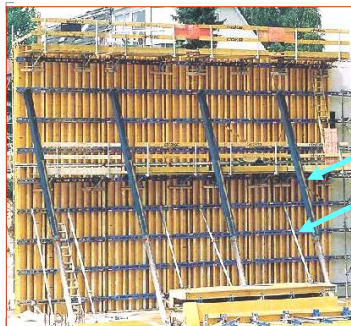
## Bednění vysoké stěny – plnostěnné nosníky DOKA

stabilizátory

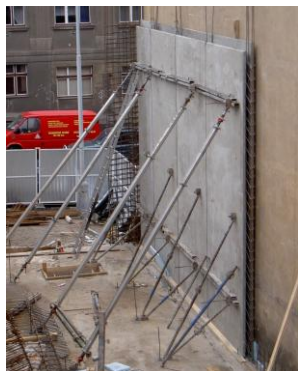
## Ztracené bednění

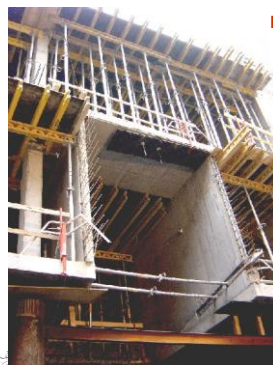
## Bednění vodorovných prvků

**BEZJEŘÁBOVÁ TECHNOLOGIE**

budování formy na místě  
**RUČNĚ** odbednění

**NÍZKÁ HMOTNOST PRVKŮ BEDNĚNÍ**

**JEŘÁBOVÁ TECHNOLOGIE**  
budování formy na místě

**JEŘÁB + POMOCNÁ ZAŘÍZENÍ** odbednění

**HMOTNOST PRVKŮ BEDNĚNÍ USKLADŇOVÁNÍ PRVKŮ**

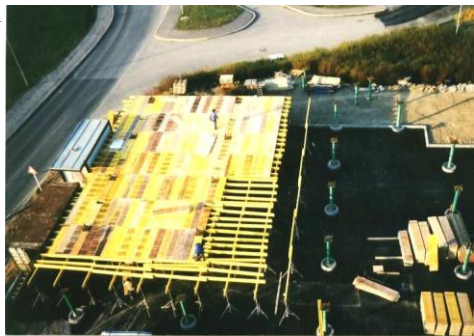
### Montáž nosíkového stropního bednění

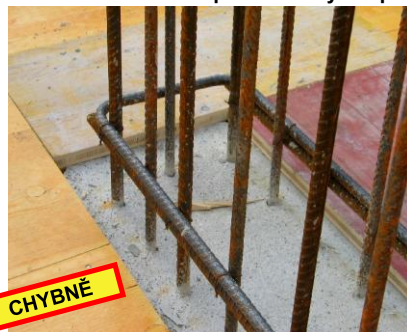
### Správné a chybné provádění

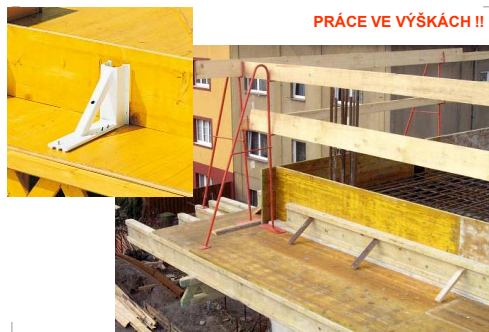
### Zajištění okraje desky dvoutýčovým zábradlím

PRÁCE VE VÝŠKÁCH !!

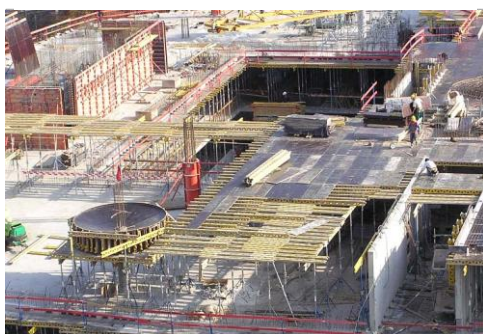
### Stropní bednění na Národní technické knihovně
