obr.2 Svislý řez bezpečnostním přelivem, odběrnou věží a částí odpadní štol VD Karolinka

# Zkoušená alternativa č. 1

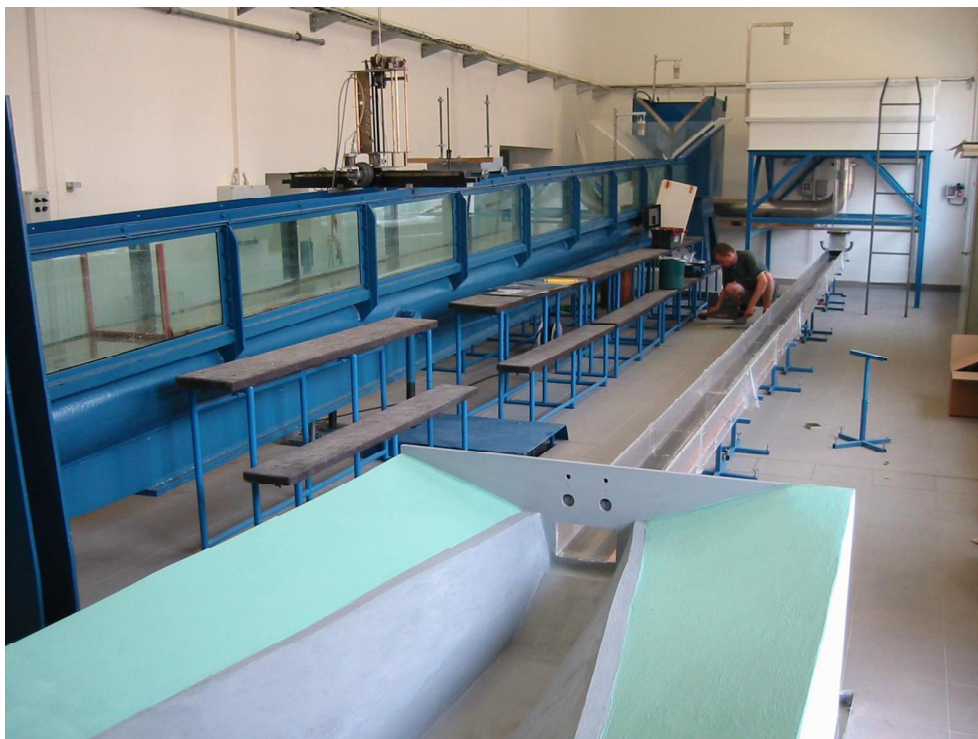
Foto 1. Situování modelu šachtového přelivu, odpadní štolý a vývaru  
VD Karolinka ( $M_I=21,05$ )

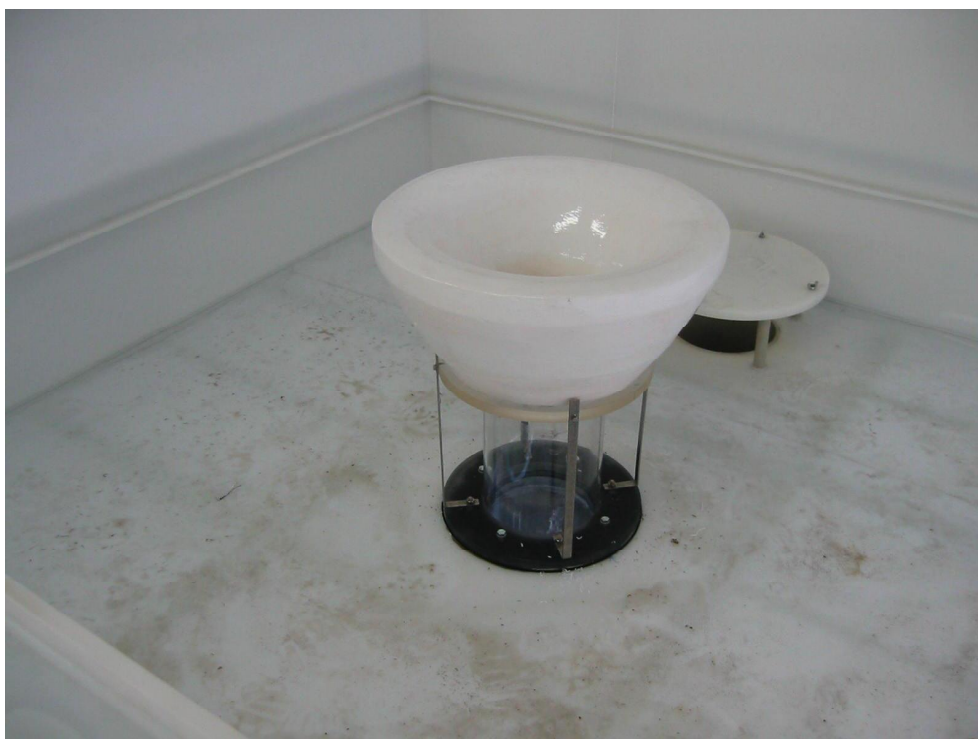
Foto 2. Umístění modelu nálevky šachtového přelivu v prostoru nádrže

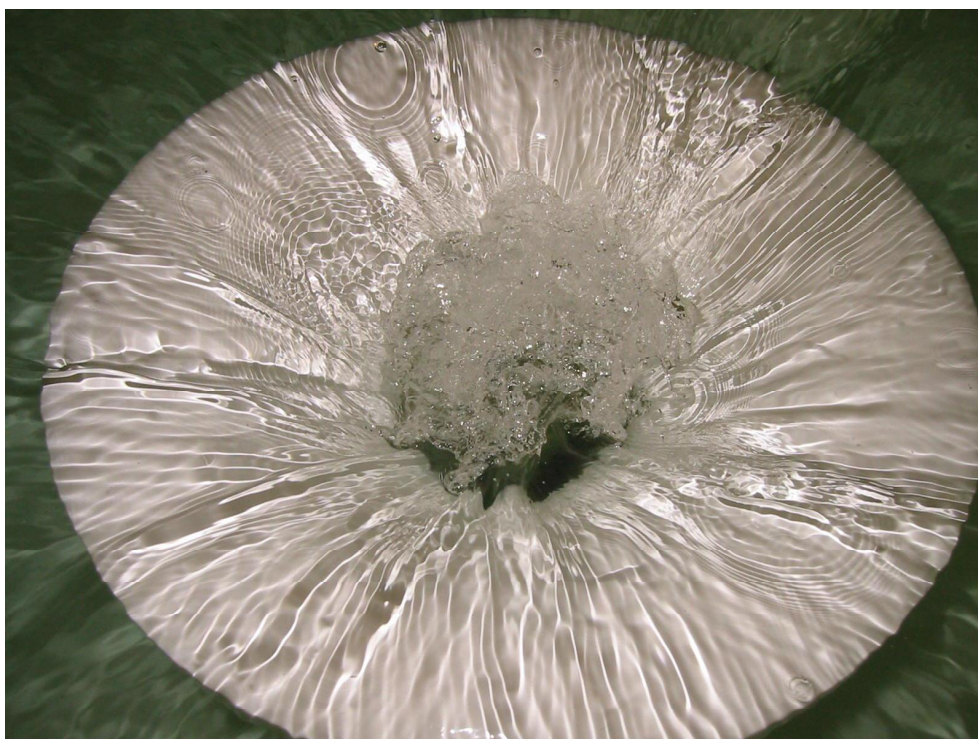
Foto 4. Vyvzdušnění prostoru šachty nálevkou s propagací tlakových pulzací do odpadní štolý ( $Q_{skut} = 115 \text{ m}^3 \cdot \text{s}^{-1}$ )

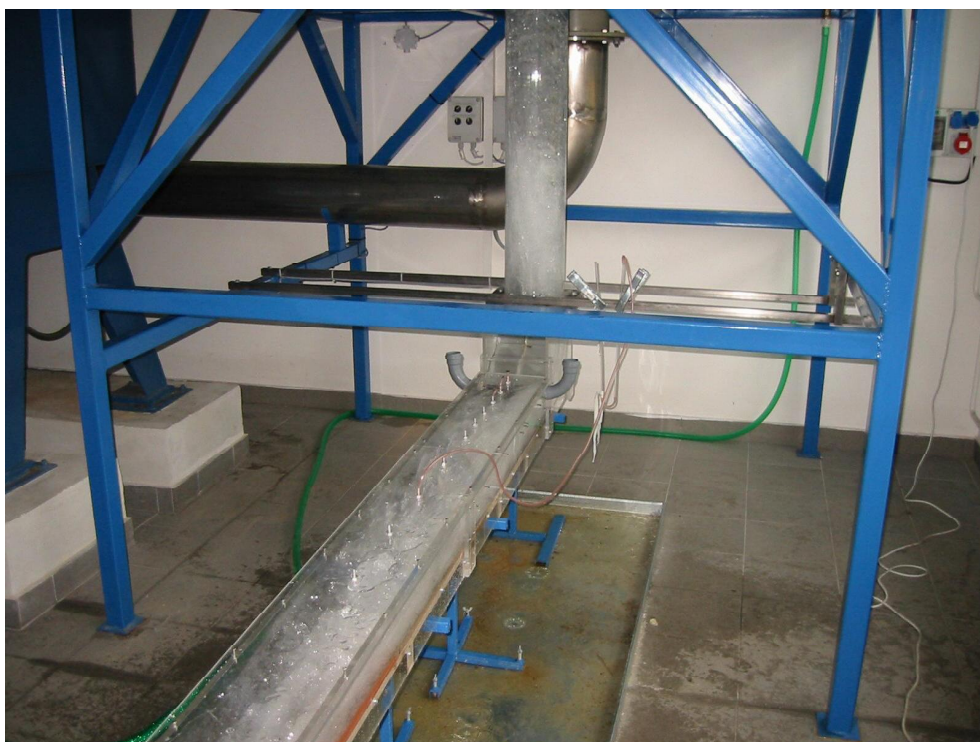
Foto 5. Zahlcení odpadní štolý v počátečním úseku, výstup pulzující hladiny a vodní tříště v prostoru šachty (současný stav,  $Q_{\text{skut}} = 115 \text{ m}^3 \cdot \text{s}^{-1}$ )

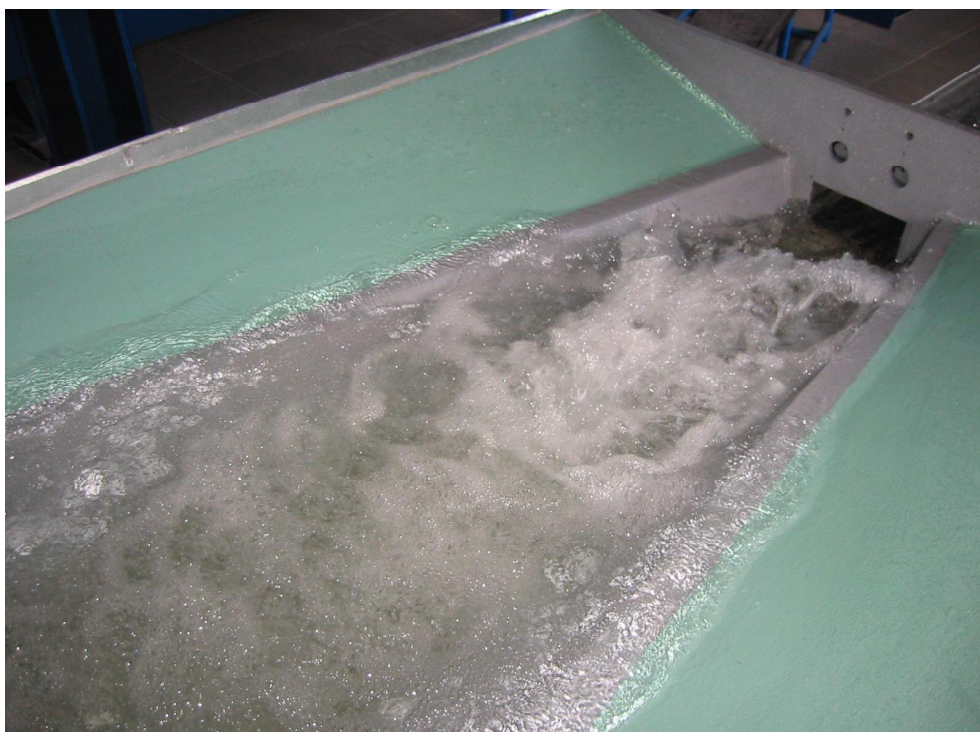
Foto 8. Pohled na výtök proudu z odpadňí štolý ( $Q_{skut} = 94 \text{ m}^3 \cdot \text{s}^{-1}$ ), otvory nad výtökovým profilem představují vyústění spodňích výpustí DN 800
