Charakteristiky proudu po délce skluzu VD Fryšták při  $Q_{10\,000} = 220 \text{ m}^3 \cdot \text{s}^{-1}$   
(šířka ve dně na konci skluzu  $b=6,8\text{m}$  - stávající stav)

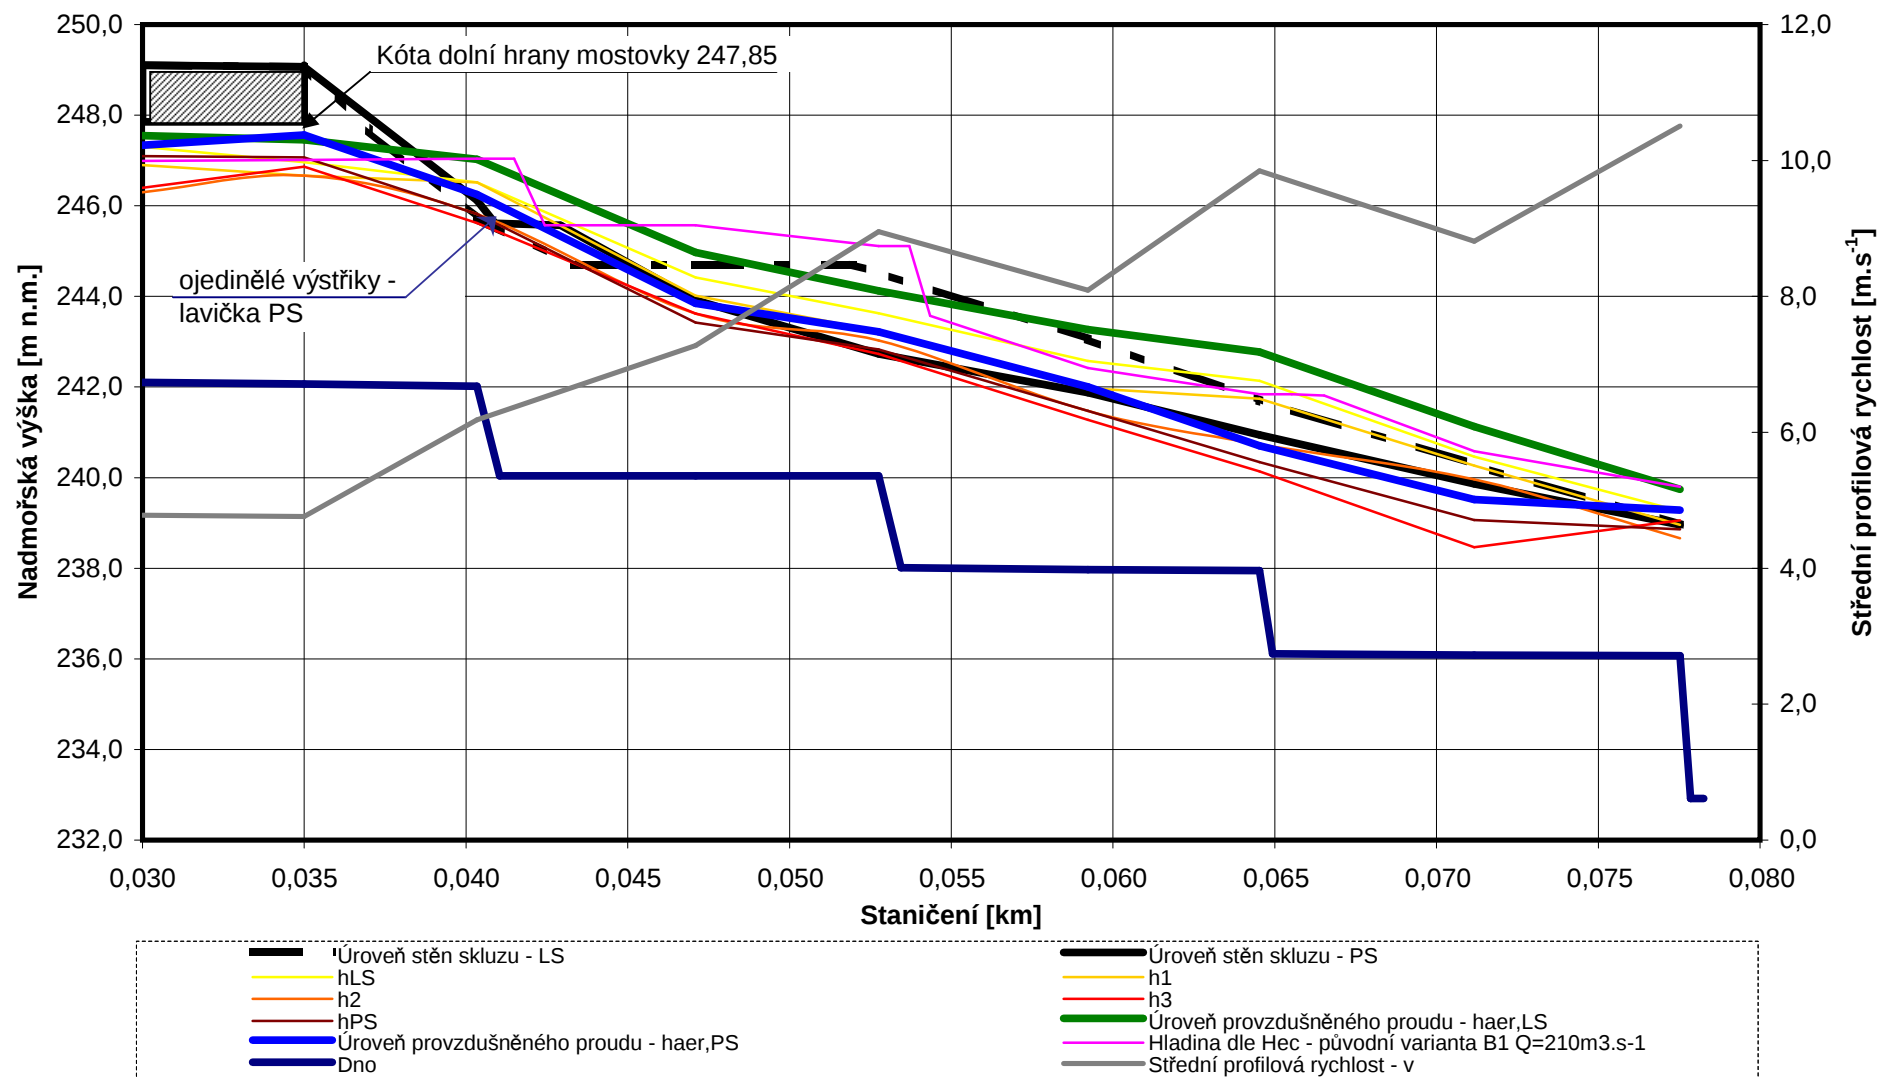
Průběh hladiny provzdušněného proudu u pravé stěny skluzu VD Fryšták při  $Q_{50} = 55 \text{ m}^3 \cdot \text{s}^{-1}$   
(šířka ve dně na konci skluzu  $b=6,8\text{m}$  - stávající stav)

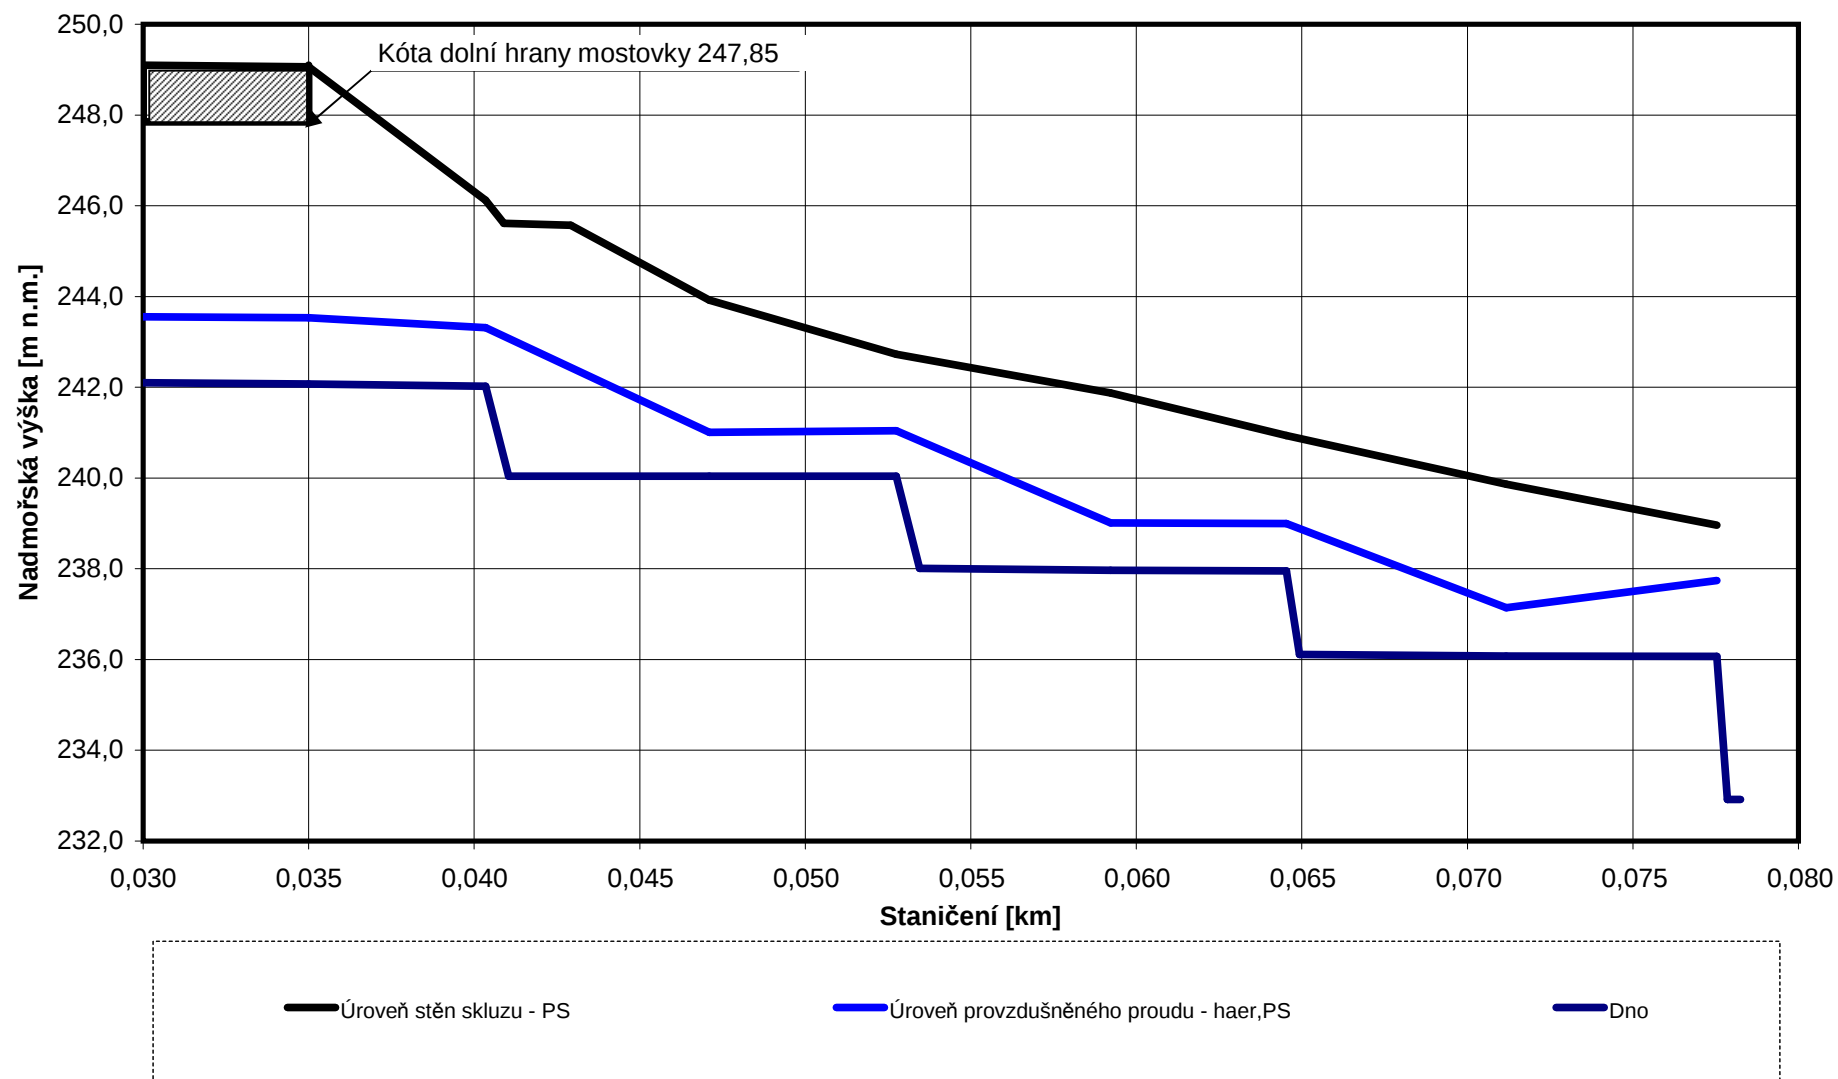
**Charakteristiky proudu po délce skluzu VD Fryšták při  $Q = 70 \text{ m}^3 \cdot \text{s}^{-1}$   
(šířka ve dně na konci skluzu  $b=8,5\text{m}$ )**

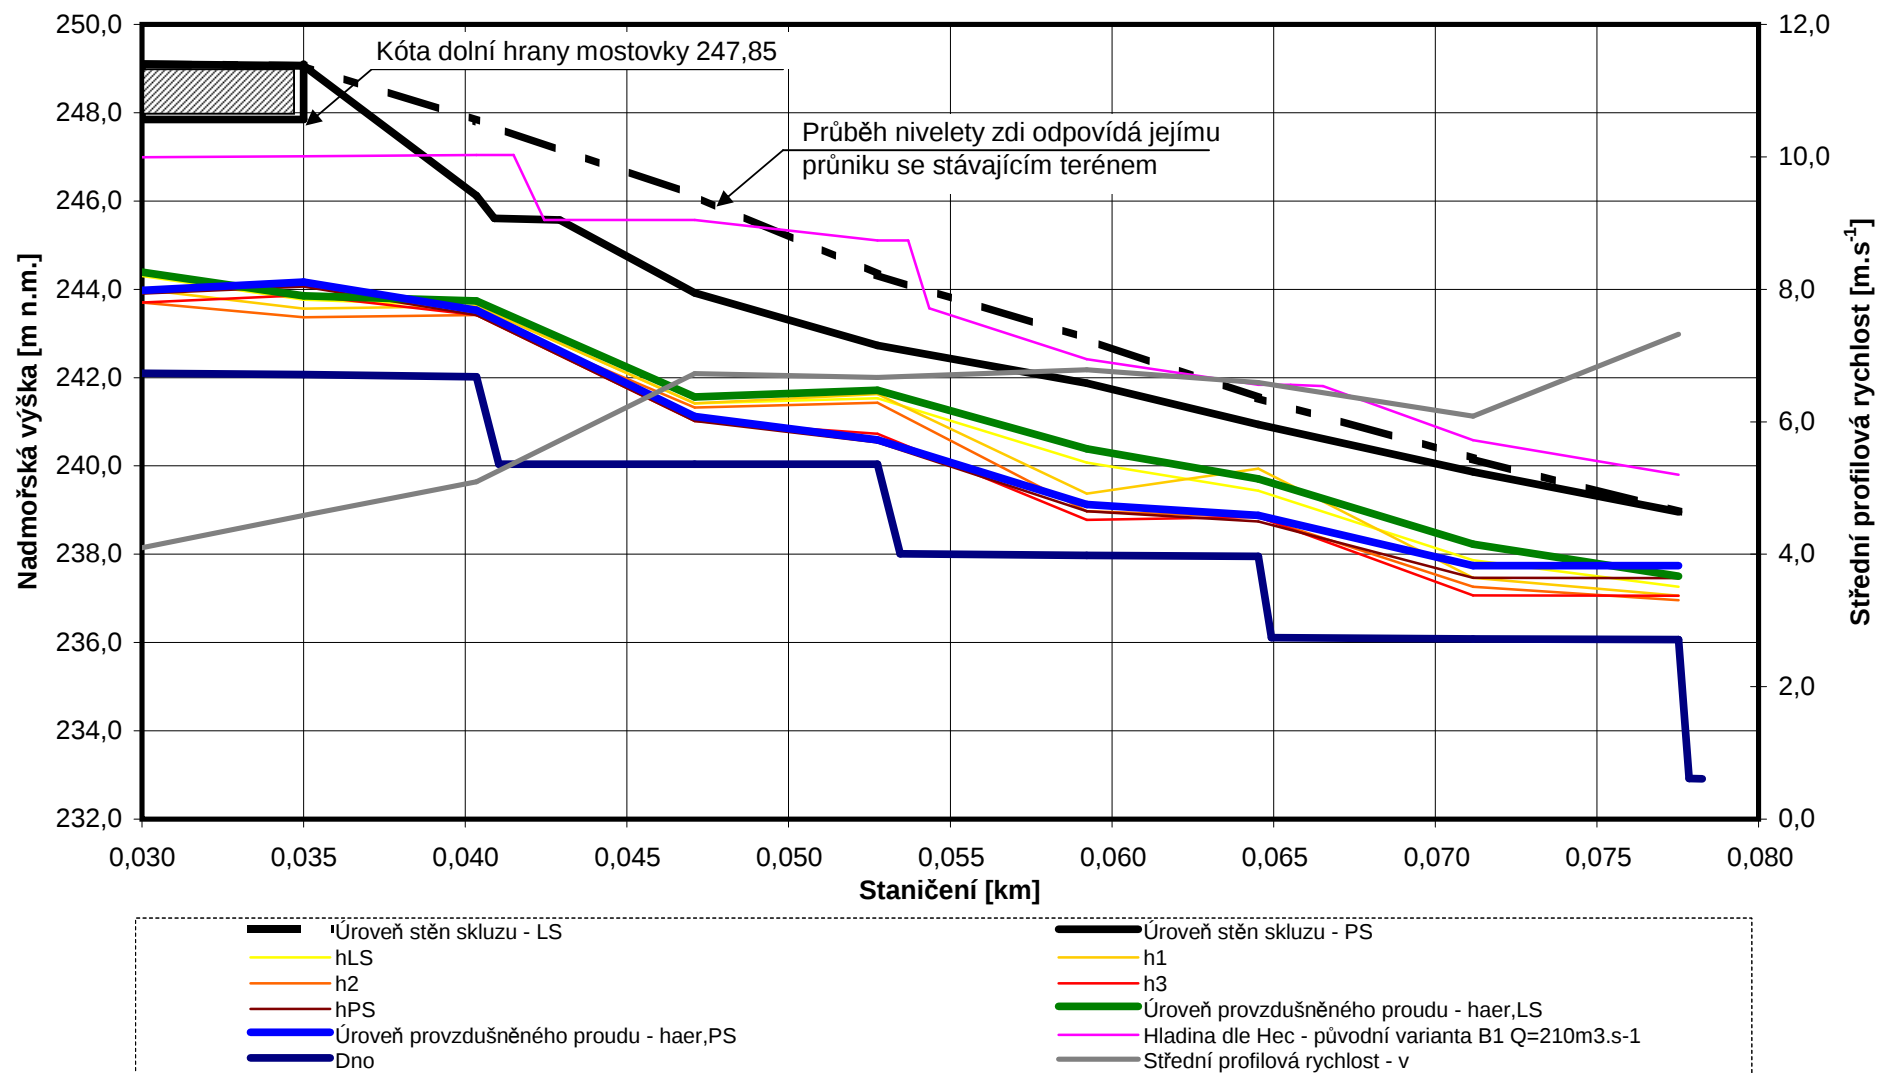
Úrovně hladin v příčných profilech spadiště bočního přelivu VD Fryšták - stávající stav
